# TEYLER'S **magazijn** museum

# Sierlijk snijwerk

## Restauratie van de guirlandes in de Ovale Zaal

Anne Marie ten Cate, Ten Cate & Van der Wiele, bureau bouwhistorie en restauratieadvies en Godelieve van Wees, restauratieatelier Le Singe Violet

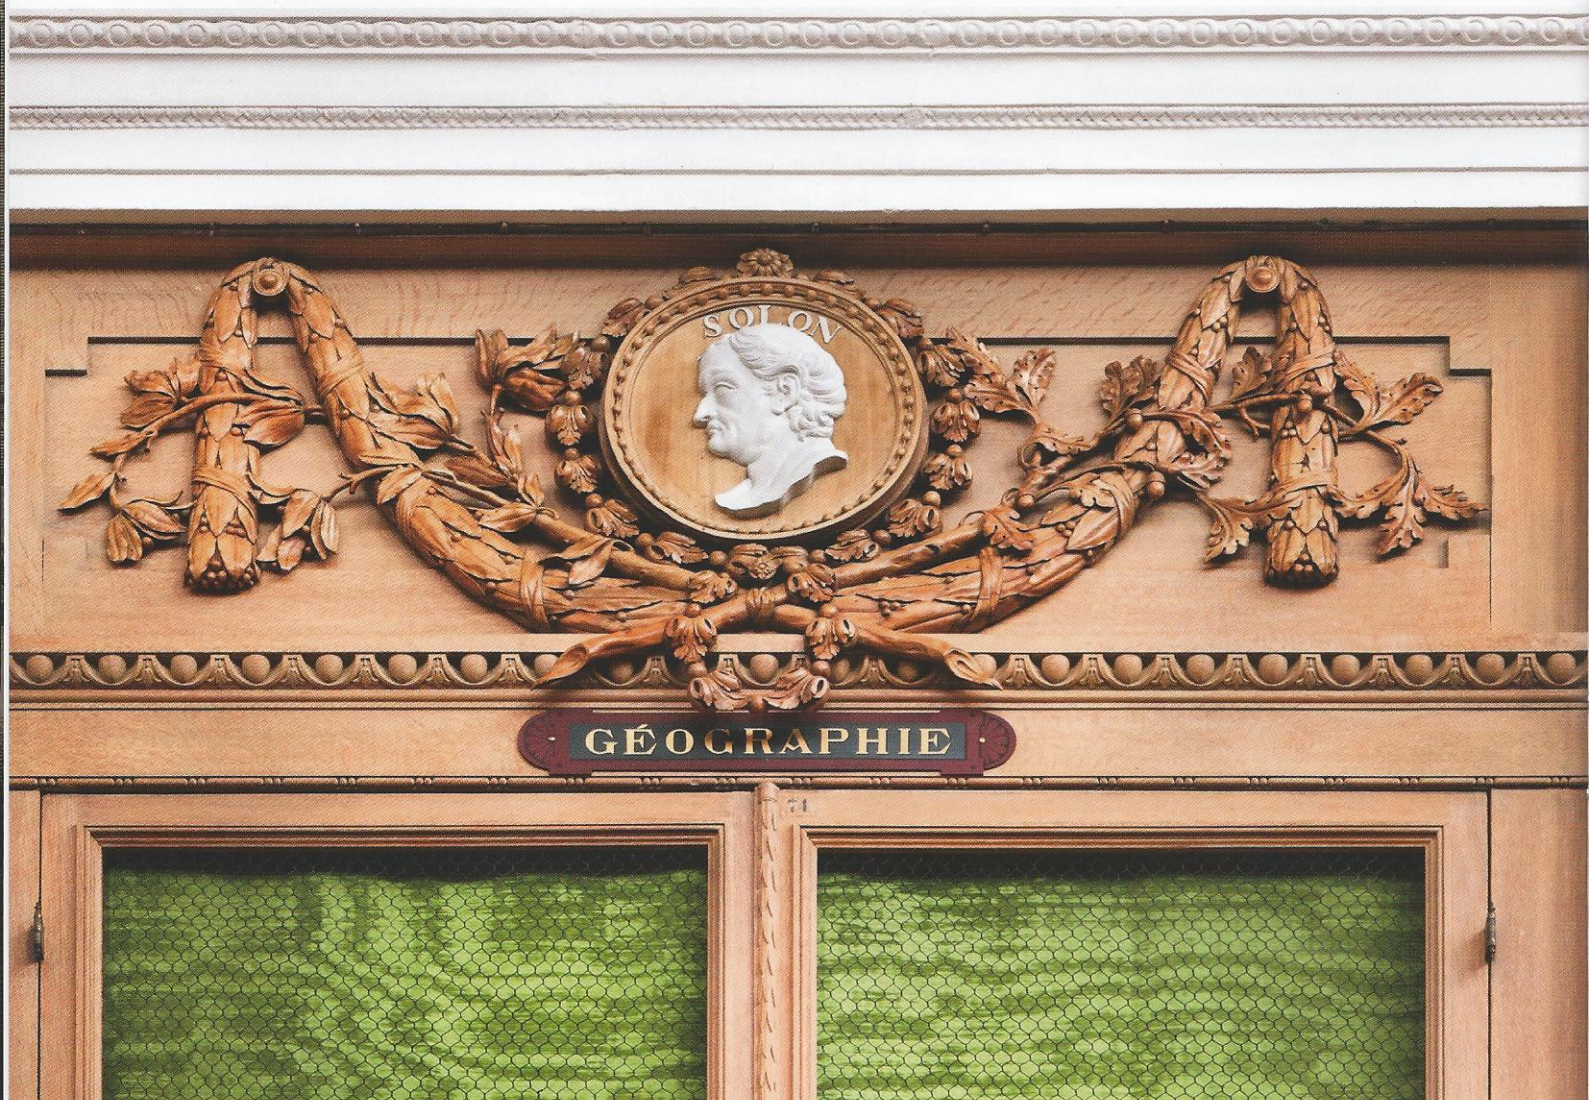
Afb. 1

Wie in de Ovale Zaal naar boven kijkt ziet boven de boekenkasten op de omloop zestien guirlandes met filosofenkoppen (afb. 1). Ook deze waren dringend aan schoonmaak en onderhoud toe. Dat begon met een uitgebreid vooronderzoek. In het archief van Teylers Stichting bevindt zich een zestal gesigeneerde ontwerpen voor de guirlandes van de hand van Leendert Vier-vant (1753-1801), de architect van de Ovale Zaal, en achttien anonieme tekeningen in rood krijt van de filosofenkoppen. Het houtsnijwerk werd uitgevoerd door de Haarlemse *schrijnwerker* Jan Woortman. Op een rekening van 31 april 1783 brengt hij 850 florijnen in rekening voor '17 Medalljes sijnde Griekse antieke of Portrette met haar leysten en boeisersels'.

Gerestaureerde guirlande en medaillon filosofenkop

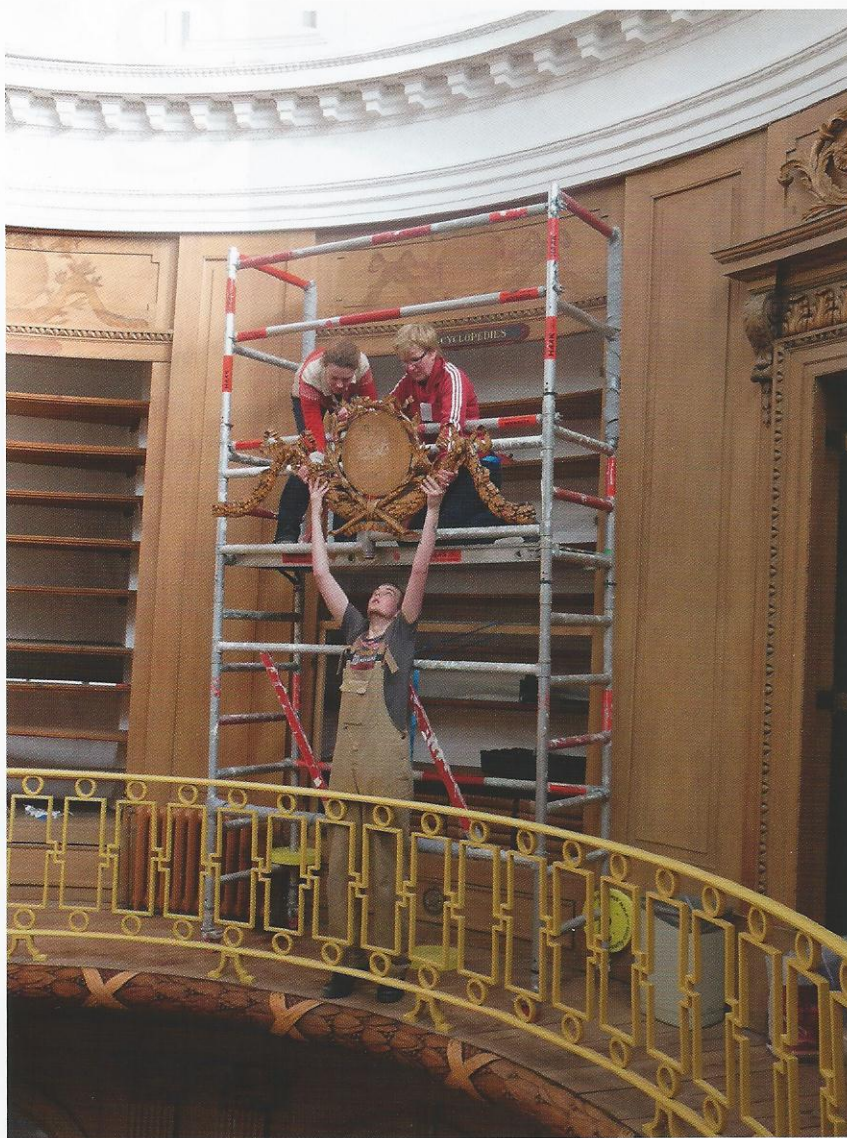
Afb. 3  
Werkzaamheden in Ovale Zaal

Na een afwezigheid van een half jaar vormen de guirlandes en de koppen van de zestien wijsgeren nu weer een opvallende verschijning in de gerestaureerde Ovale Zaal (afb. 3).

Voor de bevestiging van de guirlandes is een speciaal ophangstelsel ontwikkeld. Met messing plaatjes, die vrij in alle richtingen kunnen bewegen, zijn de guirlandes op de eikenhouten panelen bevestigd. Zo kunnen mogelijke spanningen worden opgevangen. Uitzetting en krimp van zowel guirlandes als betimmering kunnen in de toekomst geen schade meer veroorzaken.
